เรื่อง ขอความร่วมมือเจ้าของอาคารหรือผู้ครอบครองอาคารดำเนินการตรวจสอบอาคาร

# แบบสำรวจความเสียหายขั้นต้นของโครงสร้างอาคาร หลังจากเหตุการณ์แผ่นดินไหว

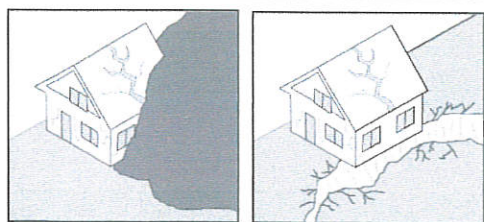
อันตรายจากสภาพพื้นที่ตั้งอาคารและพื้นที่โดยรอบ เช่น

- การถล่มของลาดเชิงเขา/ตลิ่ง
- พื้นดินที่ตั่งอาคารมีการทรุดตัว/แยกตัว
